# SCHEDA

NUMERO	701	FOGLIO DI MAPPA
COMPRENSORIO	C5	N° DI PARTICELLA EDILIZIA 21-22
COMUNE AMMINISTRATIVO	MEZZOLOMBARDO	DATA RILIEVO giugno 1996
COMUNE CATASTALE	MEZZOLOMBARDO	RILEVATORE M. TOMAZZONI
INDIRIZZO/LOCALITA'	V. R. DE Scari, 44

# ANALISI

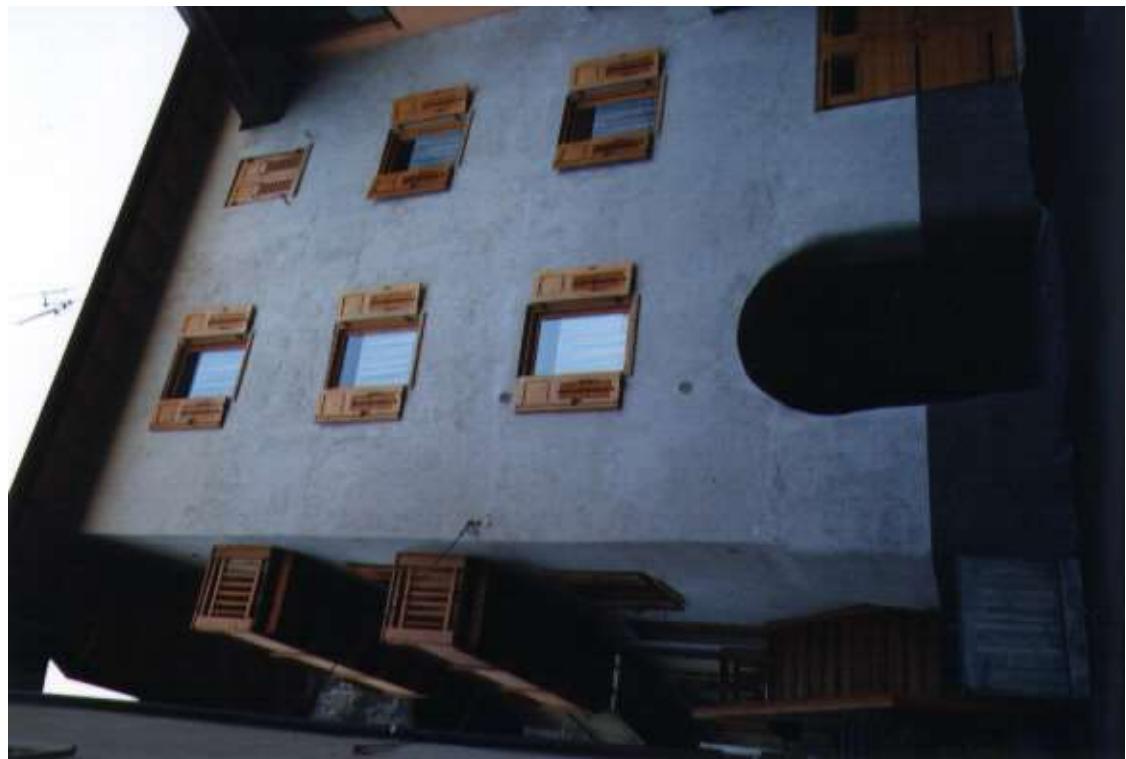
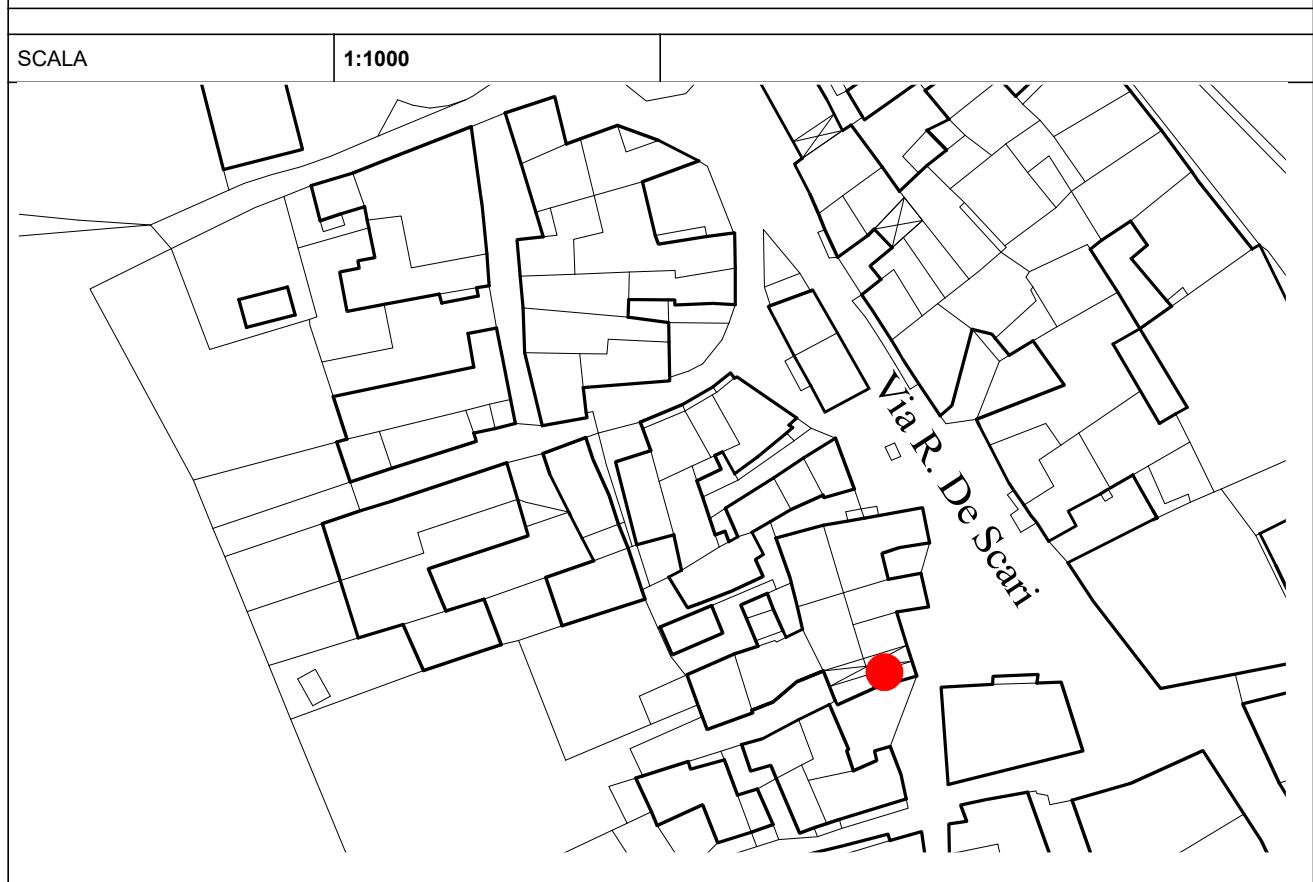
1	<b>Tipologia funzionale</b>		
	edificio prevalentemente residenziale	A	baite
	edificio produttivo	B	malghe
	edificio speciale	C	
	stalle	D	
2	<b>Epoca di costruzione</b>		anteriore al 1860
			tra il 1860 e il 1939
			posteriore al 1939
3	<b>Tipologia architettonica storica</b>		alta definizione
			media definizione
			bassa definizione
			nessuna definizione
4	<b>Permanenza dei caratteri formali tradizionali</b>		volumetrici originali
			costruttivo
			complementari
			decorativi
	<b>TOTALE</b>		<b>16</b>
5	<b>Degrado</b>		nullo
			medio
			elevato
6	<b>Grado di utilizzo</b>		utilizzato
			sottoutilizzato
			in stato di abbandono
7	<b>Spazi di pertinenza</b>		alta qualità
			media qualità
			bassa qualità
8	<b>Vincoli legislativi</b>		
9	<b>Categoria di intervento prevista dal piano precedente</b>		C.2 risanamento conservativo
10	<b>Note</b>	Edificio ristrutturato con reallineamento delle finestre e rifacimento dei balconi. Al piano terra passaggio alla corte interna con volta a botte.

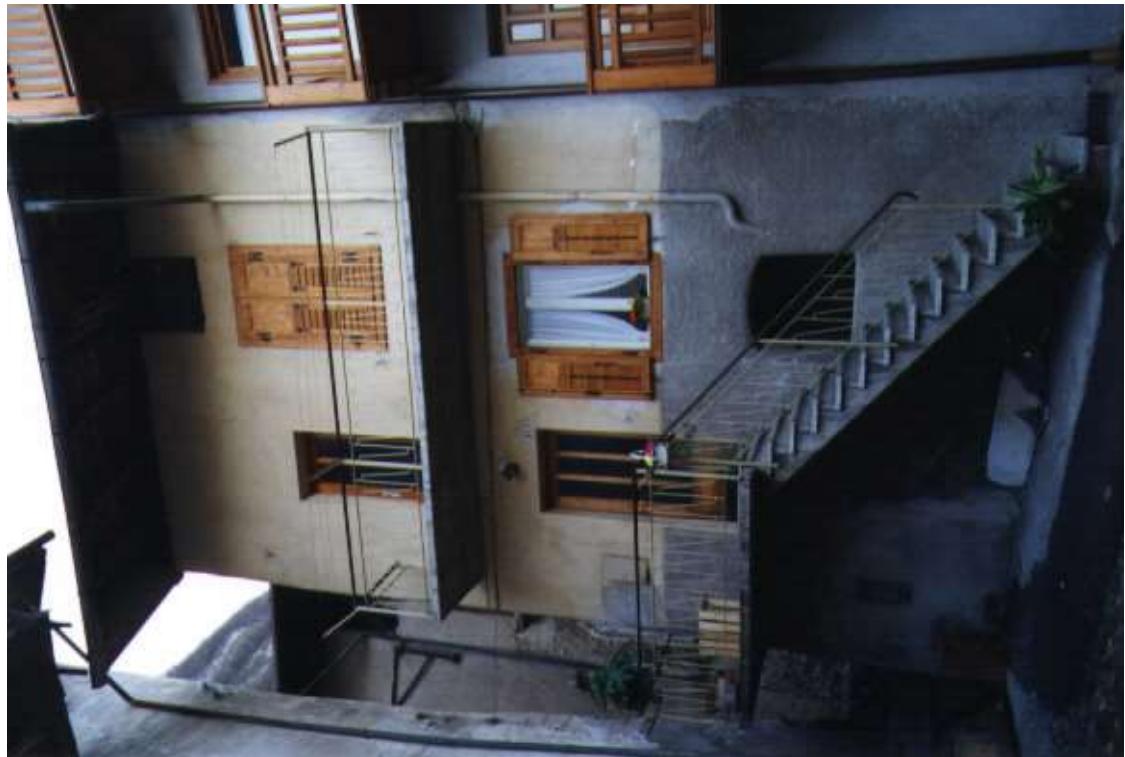
NUMERO	730	FOGLIO DI MAPPA
COMPRENSORIO	C5	N° DI PARTICELLA EDILIZIA 36
COMUNE AMMINISTRATIVO	MEZZOLOMBARDO	DATA RILIEVO giugno 1996
COMUNE CATASTALE	MEZZOLOMBARDO	RILEVATORE M. TOMAZZONI
INDIRIZZO/LOCALITA'	V. R. De Scari, 31

1	<b>Tipologia funzionale</b>		
	edificio prevalentemente residenziale	A	baite
	edificio produttivo	B	malghe
	edificio speciale	C	
	stalle	D	
2	<b>Epoca di costruzione</b>		anteriore al 1860
			tra il 1860 e il 1939
			posteriore al 1939
3	<b>Tipologia architettonica storica</b>		alta definizione
			media definizione
			bassa definizione
			nessuna definizione
4	<b>Permanenza dei caratteri formali tradizionali</b>		volumetrici originali
			costruttivo
			complementari
			decorativi
	<b>TOTALE</b>		13
5	<b>Degrado</b>		nullo
			medio
			elevato
6	<b>Grado di utilizzo</b>		utilizzato
			sottoutilizzato
			in stato di abbandono
7	<b>Spazi di pertinenza</b>		alta qualità
			media qualità
			bassa qualità
8	<b>Vincoli legislativi</b>		
9	<b>Categoria di intervento prevista dal piano precedente</b>		C.2 risanamento conservativo
10	<b>Note</b>	Alterazione del volume. Incongruo il materiale con cui è rifatta la distribuzione verticale.

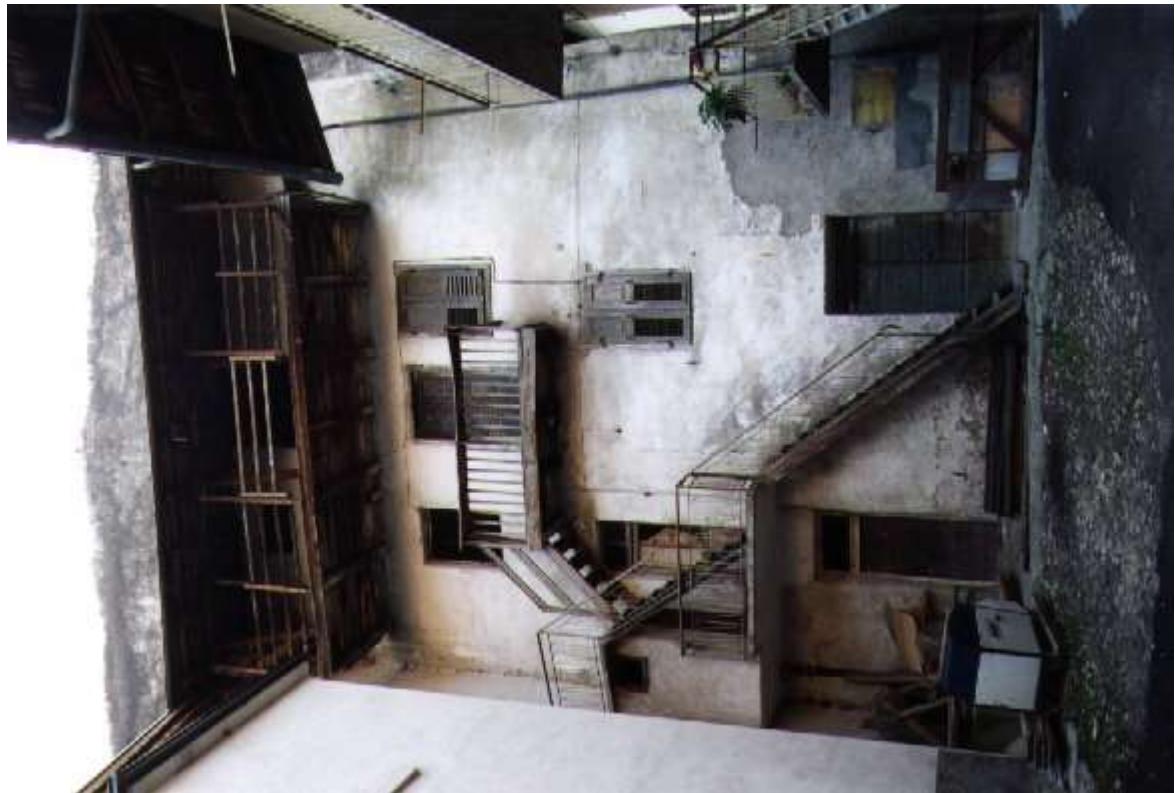
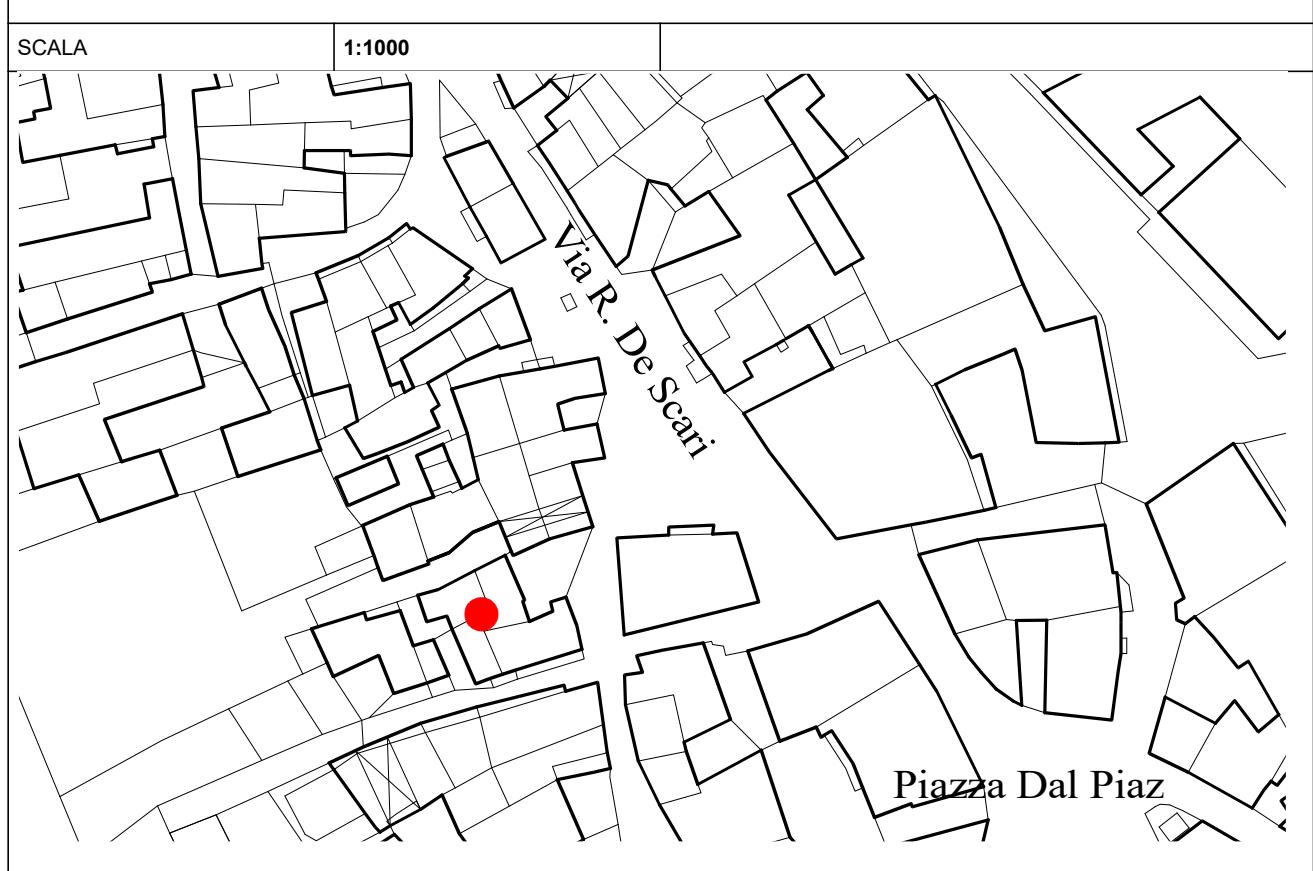
NUMERO	731	FOGLIO DI MAPPA
COMPRENSORIO	C5	N° DI PARTICELLA EDILIZIA 44
COMUNE AMMINISTRATIVO	MEZZOLOMBARDO	DATA RILIEVO giugno 1996
COMUNE CATASTALE	MEZZOLOMBARDO	RILEVATORE M. TOMAZZONI
INDIRIZZO/LOCALITA'	V. Romedio De Scari, 30

1	<b>Tipologia funzionale</b>					
	edificio prevalentemente residenziale	A	baite	E		
	edificio produttivo	B	malghe	F		
	edificio speciale	C		G		
	stalle	D		H		
2	<b>Epoca di costruzione</b>		anteriore al 1860	8		
			tra il 1860 e il 1939	6		
			posteriore al 1939	4		
3	<b>Tipologia architettonica storica</b>		alta definizione	8		
			media definizione	6		
			bassa definizione	4		
			nessuna definizione	0		
4	<b>Permanenza dei caratteri formali tradizionali</b>		volumetrici originali	2		
			costruttivo	1		
			complementari	0		
			decorativi	2		
	<b>TOTALE</b>			19		
5	<b>Degrado</b>		nullo			
			medio			
			elevato			
6	<b>Grado di utilizzo</b>		utilizzato			
			sottoutilizzato			
			in stato di abbandono			
7	<b>Spazi di pertinenza</b>		alta qualità			
			media qualità			
			bassa qualità			
8	<b>Vincoli legislativi</b>					
9	<b>Categoria di intervento prevista dal piano precedente</b>		C.2 risanamento conservativo

10	<b>Note</b>	edificio rurale con permanenza del fienile nel sottotetto; presenza di elementi incongrui sui caratteri complementari.				
	<b>PROGETTO</b>					
11						
	<b>Categoria di intervento prevista</b>		R2 - Risanamento conservativo			
12						
	<b>Vincoli particolari</b>	tipo di vincolo	R1 - Restauro			
		oggetto di vincolo	Tipologia del granaio all'ultimo livello			
13						
	<b>Categoria di intervento prevista per gli spazi di pertinenza</b>			M2 - Manutenzione straordinaria

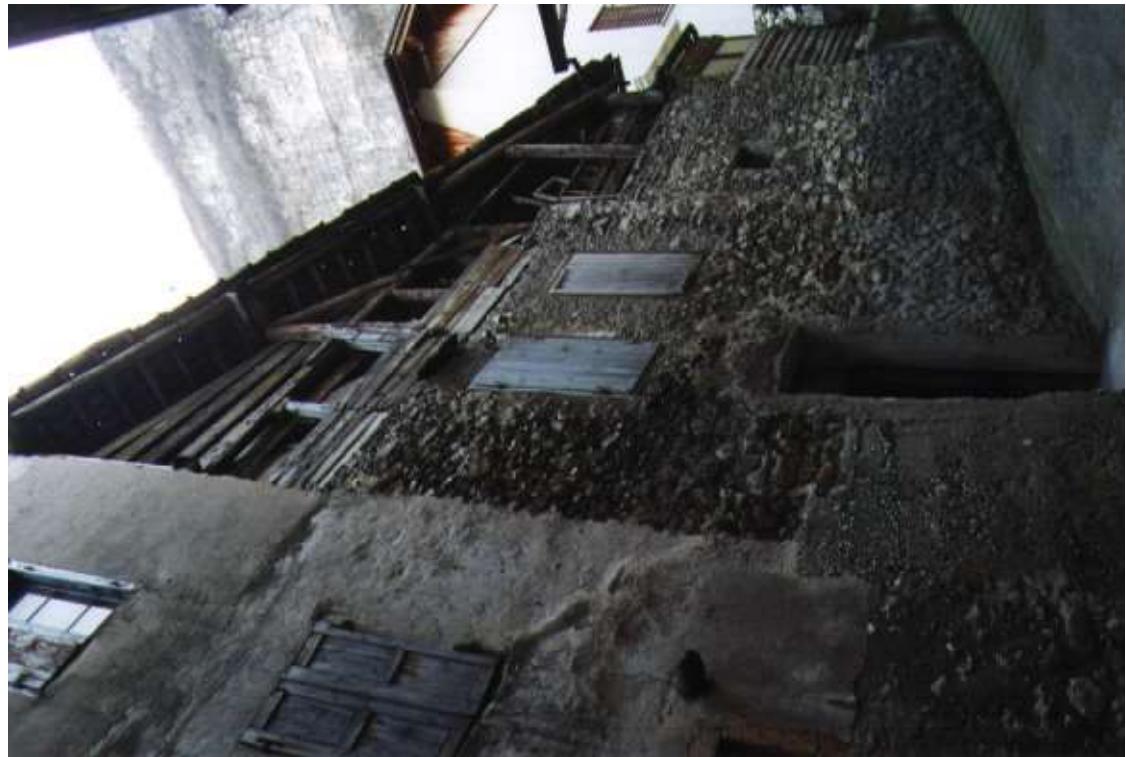
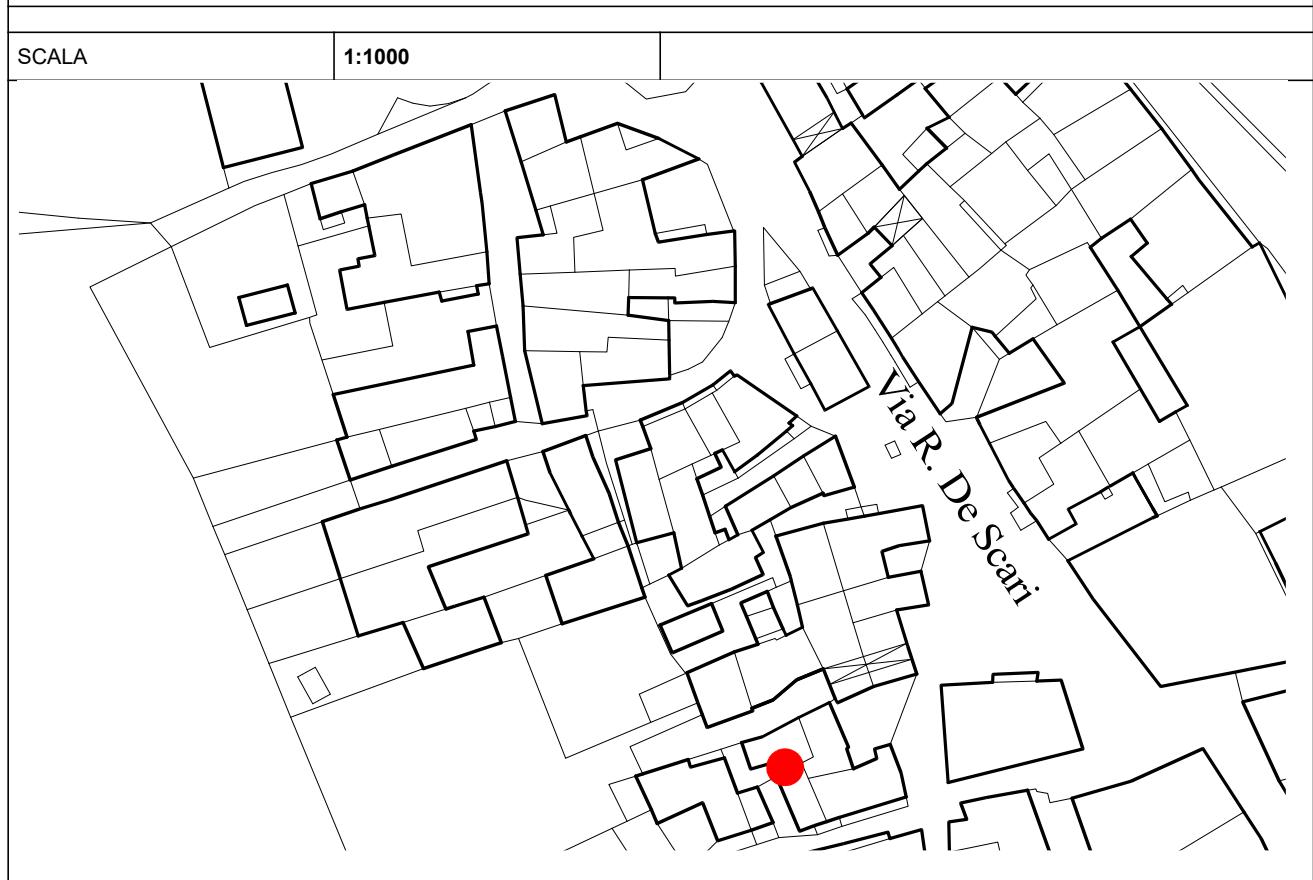
NUMERO	731 A	FOGLIO DI MAPPA
COMPRENSORIO	C5	N° DI PARTICELLA EDILIZIA 43
COMUNE AMMINISTRATIVO	MEZZOLOMBARDO	DATA RILIEVO giugno 1996
COMUNE CATASTALE	MEZZOLOMBARDO	RILEVATORE M. TOMAZZONI
INDIRIZZO/LOCALITA'	V. R. DE Scari

1	<b>Tipologia funzionale</b>					
	edificio prevalentemente residenziale	A	baite	E		
	edificio produttivo	B	malghe	F		
	edificio speciale	C		G		
	stalle - fienile	D		H		
2	<b>Epoca di costruzione</b>		anteriore al 1860	8		
			tra il 1860 e il 1939	6		
			posteriore al 1939	4		
3	<b>Tipologia architettonica storica</b>		alta definizione	8		
			media definizione	6		
			bassa definizione	4		
			nessuna definizione	0		
4	<b>Permanenza dei caratteri formali tradizionali</b>		volumetrici originali	2		
			costruttivo	1		
			complementari	0		
			decorativi	2		
	<b>TOTALE</b>			20		
5	<b>Degrado</b>		nullo			
			medio			
			elevato			
6	<b>Grado di utilizzo</b>		utilizzato			
			sottoutilizzato			
			in stato di abbandono			
7	<b>Spazi di pertinenza</b>		alta qualità			
			media qualità			
			bassa qualità			
8	<b>Vincoli legislativi</b>					
9	<b>Categoria di intervento prevista dal piano precedente</b>		C.2 risanamento conservativo

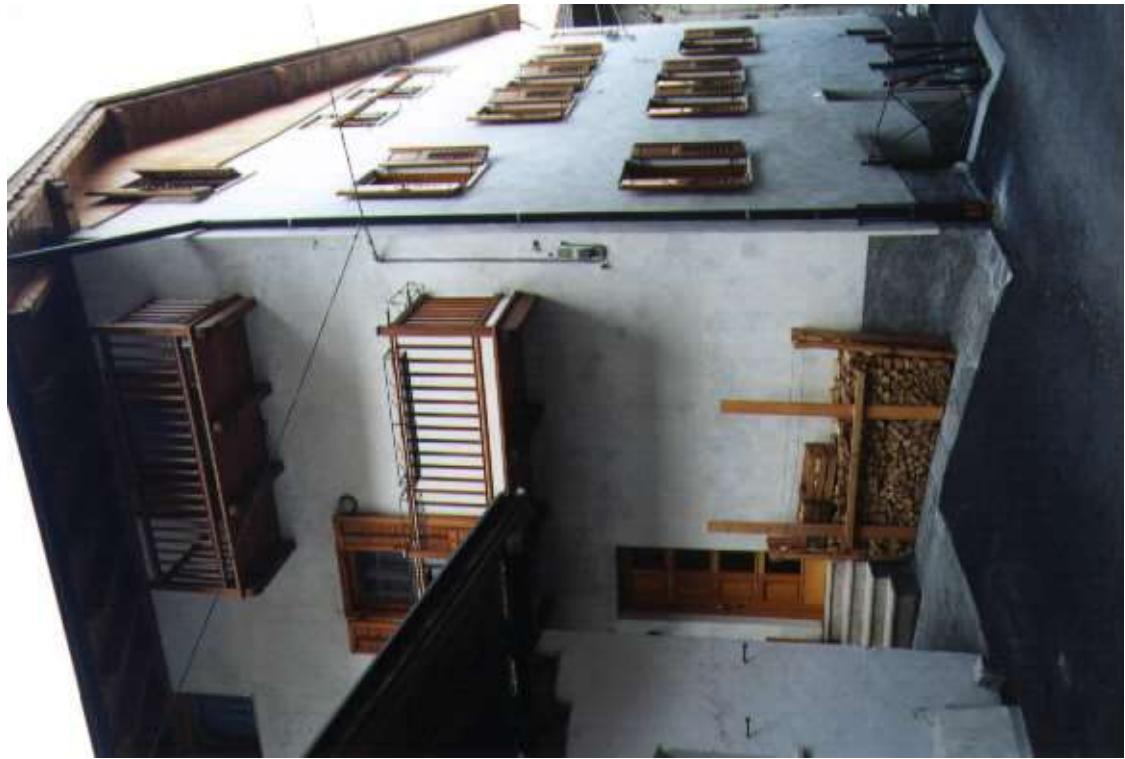
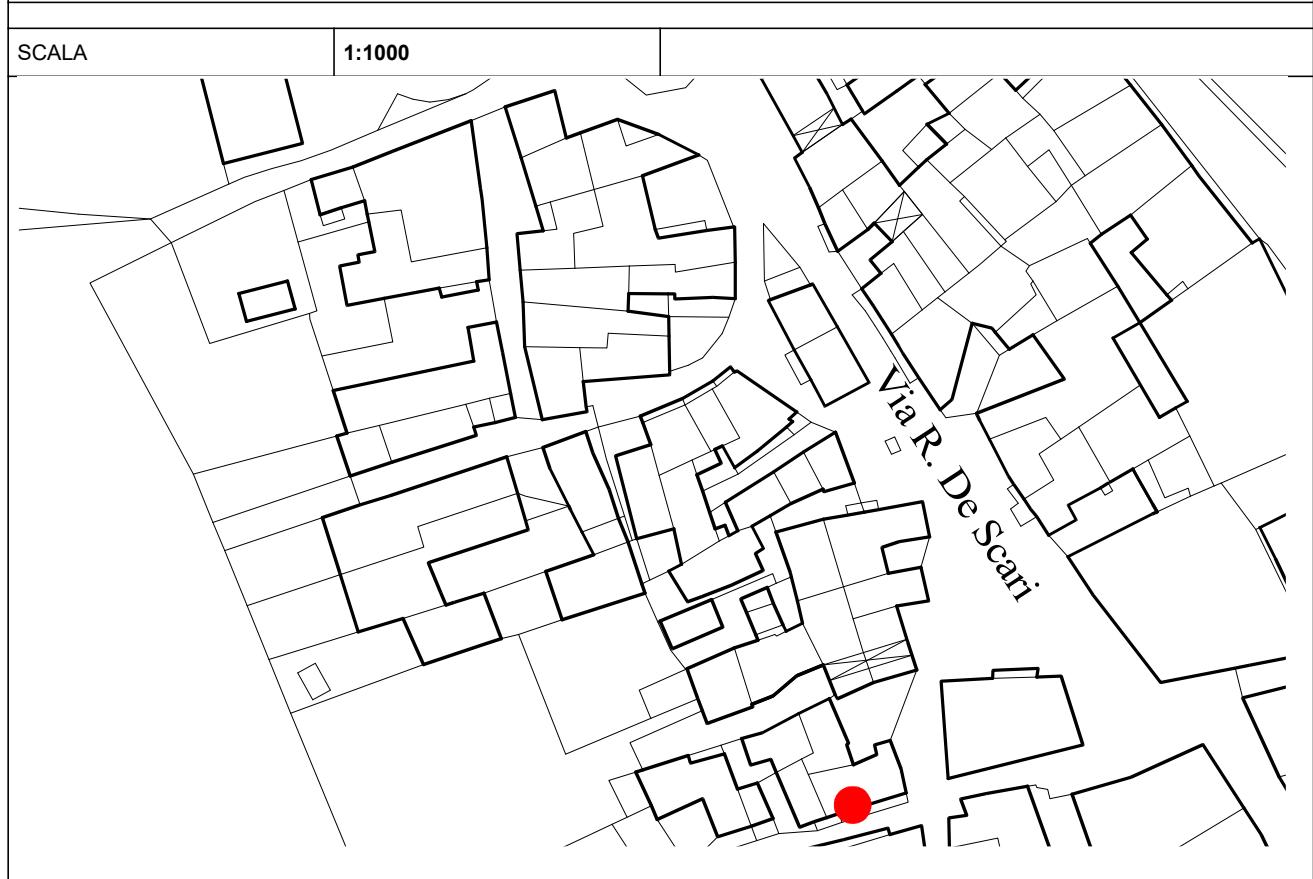
NUMERO	732	FOGLIO DI MAPPA
COMPRENSORIO	C5	N° DI PARTICELLA EDILIZIA 45-46
COMUNE AMMINISTRATIVO	MEZZOLOMBARDO	DATA RILIEVO giugno 1996
COMUNE CATASTALE	MEZZOLOMBARDO	RILEVATORE M. TOMAZZONI
INDIRIZZO/LOCALITA'	V. R. De Scari, 28

1	<b>Tipologia funzionale</b>					
	edificio prevalentemente residenziale	A	baite	E		
	edificio produttivo	B	malghe	F		
	edificio speciale	C		G		
	stalle	D		H		
2	<b>Epoca di costruzione</b>		anteriore al 1860	8		
			tra il 1860 e il 1939	6		
			posteriore al 1939	4		
3	<b>Tipologia architettonica storica</b>		alta definizione	8		
			media definizione	6		
			bassa definizione	4		
			nessuna definizione	0		
4	<b>Permanenza dei caratteri formali tradizionali</b>		volumetrici originali	2		
			costruttivo	1		
			complementari	0		
			decorativi	2		
		<b>TOTALE</b>		15		
5	<b>Degrado</b>		nullo			
			medio			
			elevato			
6	<b>Grado di utilizzo</b>		utilizzato			
			sottoutilizzato			
			in stato di abbandono			
7	<b>Spazi di pertinenza</b>		alta qualità			
			media qualità			
			bassa qualità			
8	<b>Vincoli legislativi</b>					
9	<b>Categoria di intervento prevista dal piano precedente</b>		D ristrutturazione edilizia

10	<b>Note</b>	Caratteri costruttivi e complementari incongrui. Modificata la conformazione del tetto con perdita di caratteri tipologici originari.				
	<b>PROGETTO</b>					
11						
	<b>Categoria di intervento prevista</b>		R2 - Risanamento conservativo			
12						
	<b>Vincoli particolari</b>	tipo di vincolo				
		oggetto di vincolo				
13						
	<b>Categoria di intervento prevista per gli spazi di pertinenza</b>			M2 - Manutenzione straordinaria

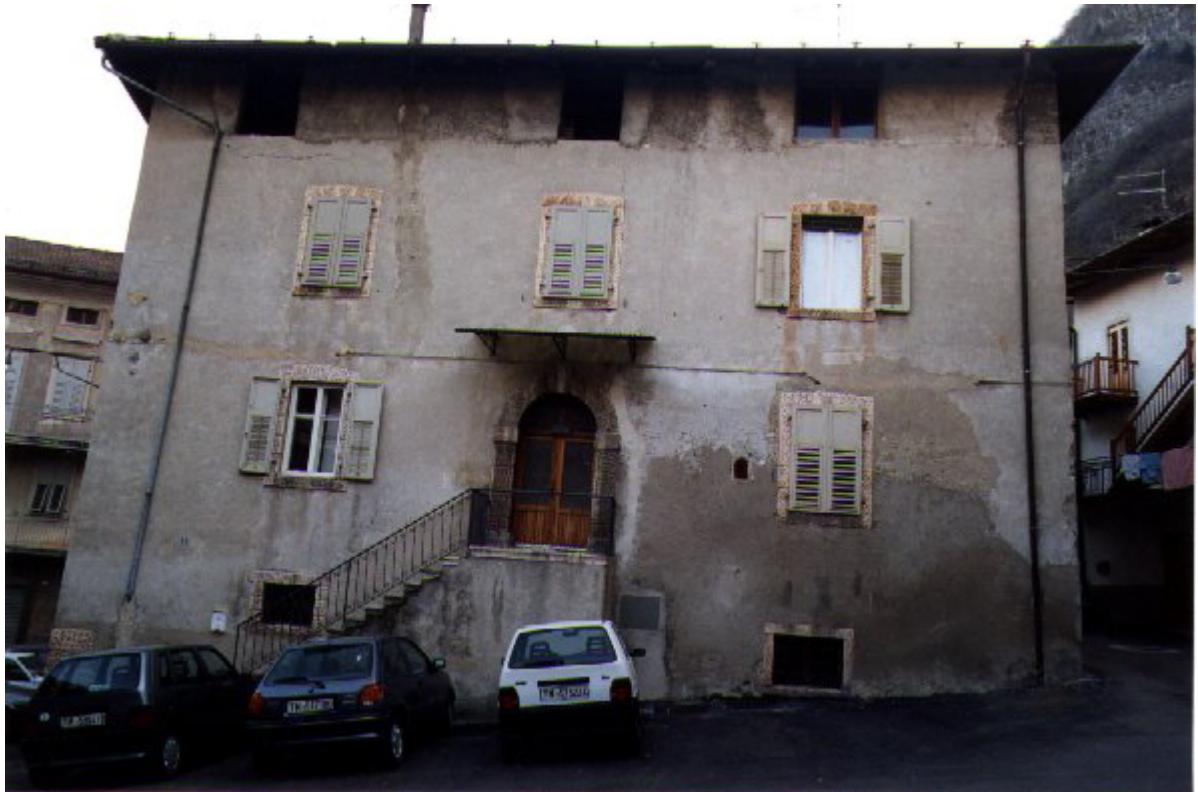
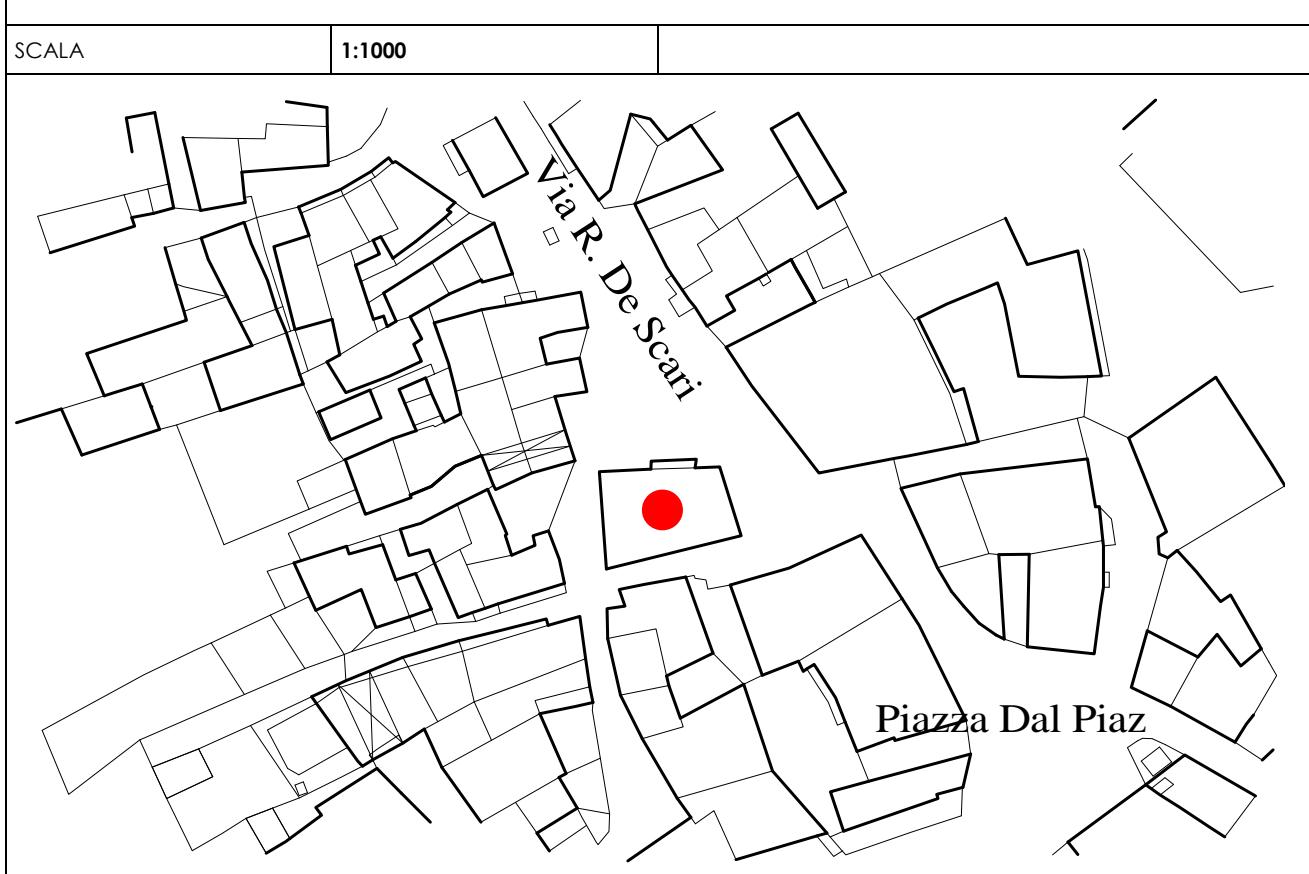
1	<b>Tipologia funzionale</b>			
	edificio prevalentemente residenziale	A	baite	E
	edificio produttivo	B	malghe	F
	edificio speciale	C		G
	stalle	D		H
2	<b>Epoca di costruzione</b>		anteriore al 1860	8
			tra il 1860 e il 1939	6
			posteriore al 1939	4
3	<b>Tipologia architettonica storica</b>		alta definizione	8
			media definizione	6
			bassa definizione	4
			nessuna definizione	0
4	<b>Permanenza dei caratteri formali tradizionali</b>		volumetrici originali	2 1 0
			costruttivo	2 1 0
			complementari	2 1 0
			decorativi	2 1 0
	<b>TOTALE</b>			19
5	<b>Degrado</b>		nullo	
			medio	
			elevato	
6	<b>Grado di utilizzo</b>		utilizzato	
			sottoutilizzato	
			in stato di abbandono	
7	<b>Spazi di pertinenza</b>		alta qualità	
			media qualità	
			bassa qualità	
8	<b>Vincoli legislativi</b>			
9	<b>Categoria di intervento prevista dal piano precedente</b>		C.1 restauro	
10	<b>Note</b>	edificio prospiciente la piazza con cornice delle aperture in pietra martellinata. Alcuni elementi successivi incongrui (terrazze laterali).
